# 检 验 报 告

| 产 品 名 称 | 拖拉机防翻架 |
| 型 号 规 格 | 1004.451.1A |

# 湖北三智农业机械检测有限公司检验报告

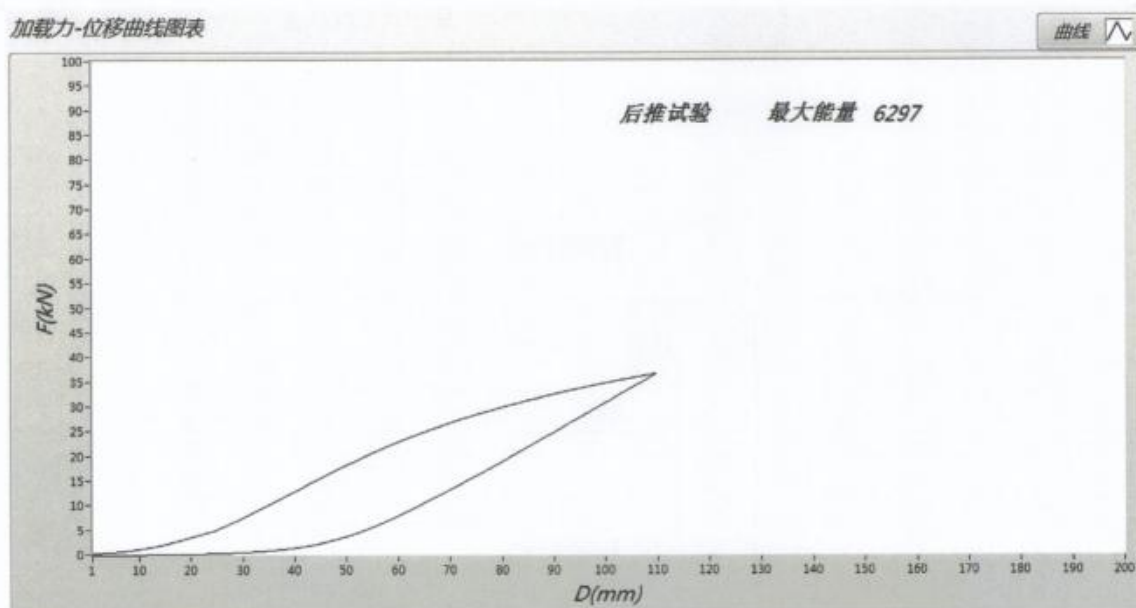
图 5 后加载试验时载荷一位移曲线图

防翻架后加载试验时载荷一位移曲线图见图 5

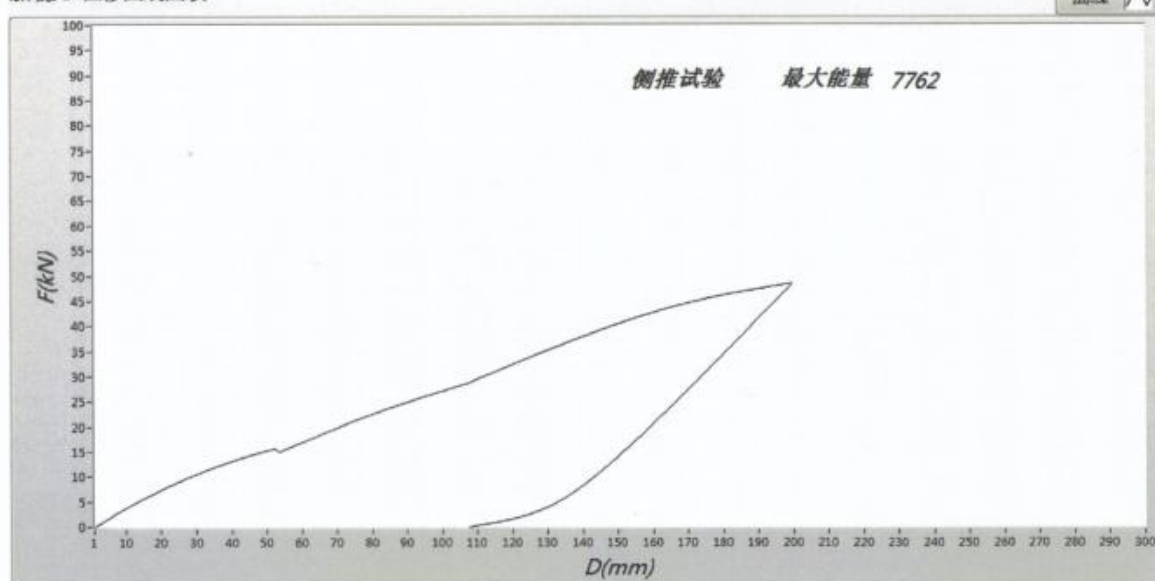
图 6 侧加载试验时载荷一位移曲线图

防翻架侧加载试验时载荷一位移曲线图见图 6

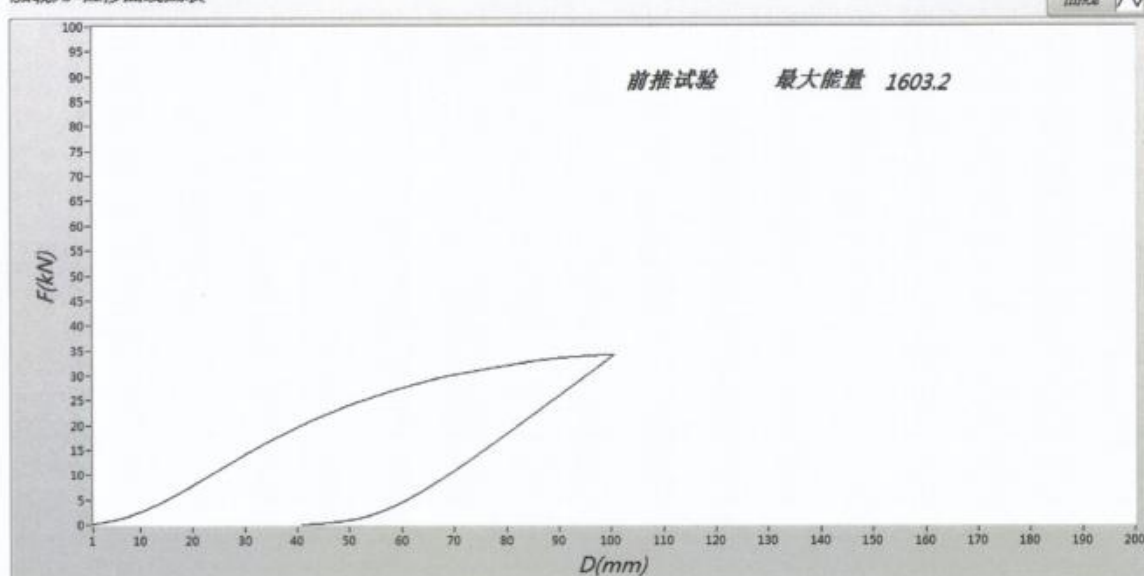
图 7 前加载试验时一位移曲线图

防翻架前加载试验时载荷一位移曲线图见图 7

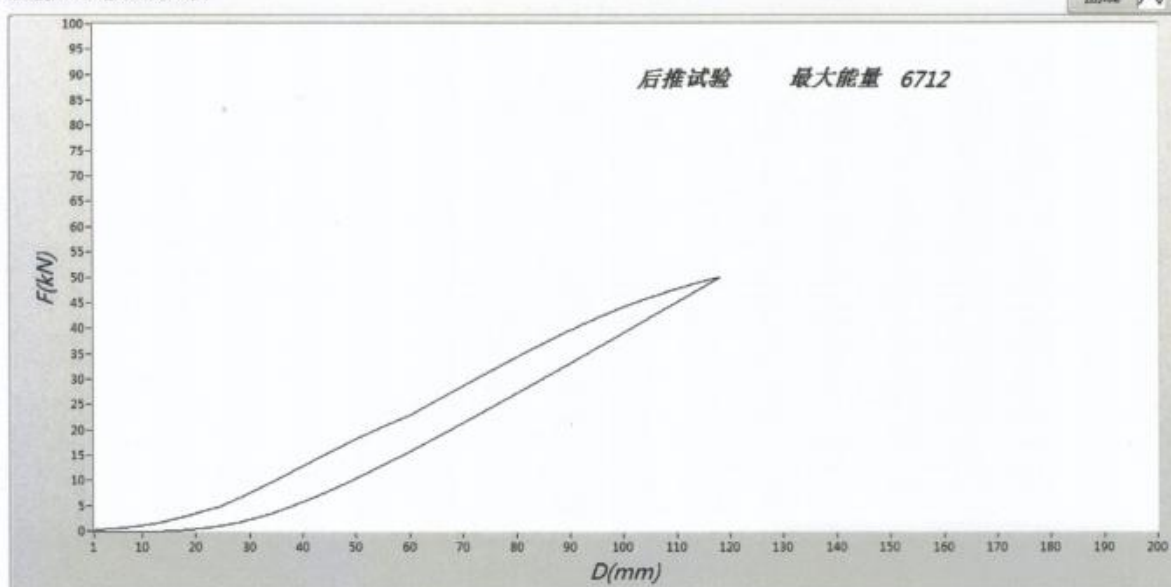
图 5 左后侧纵向加载试验时载荷—位移曲线图

驾驶室纵向加载试验时载荷一位移曲线图见图 5

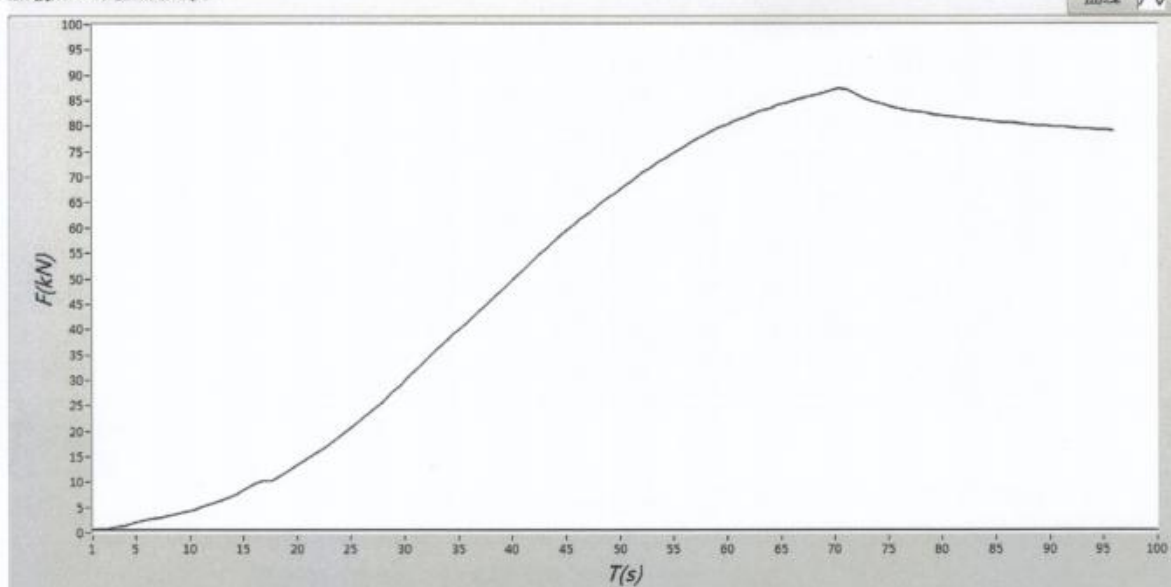
图 6 第一次压垮试验时载荷—时间曲线图

驾驶室第一次压垮试验时载荷一时间曲线图见图 6

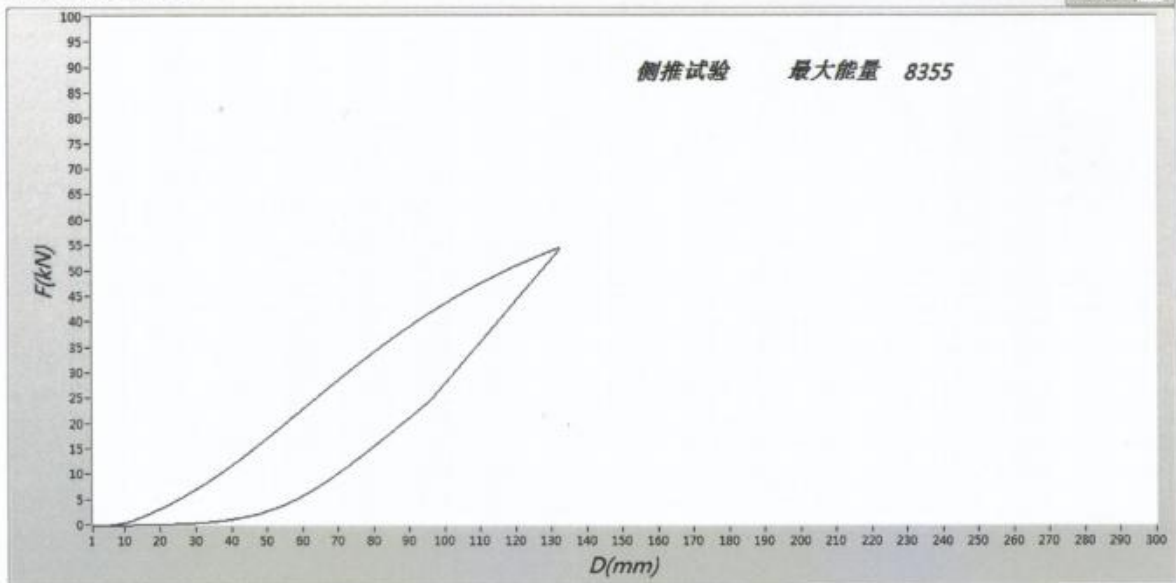
图 7 右侧向水平加载试验时载荷—位移曲线图

驾驶室侧向加载试验时载荷一位移曲线图见图 7

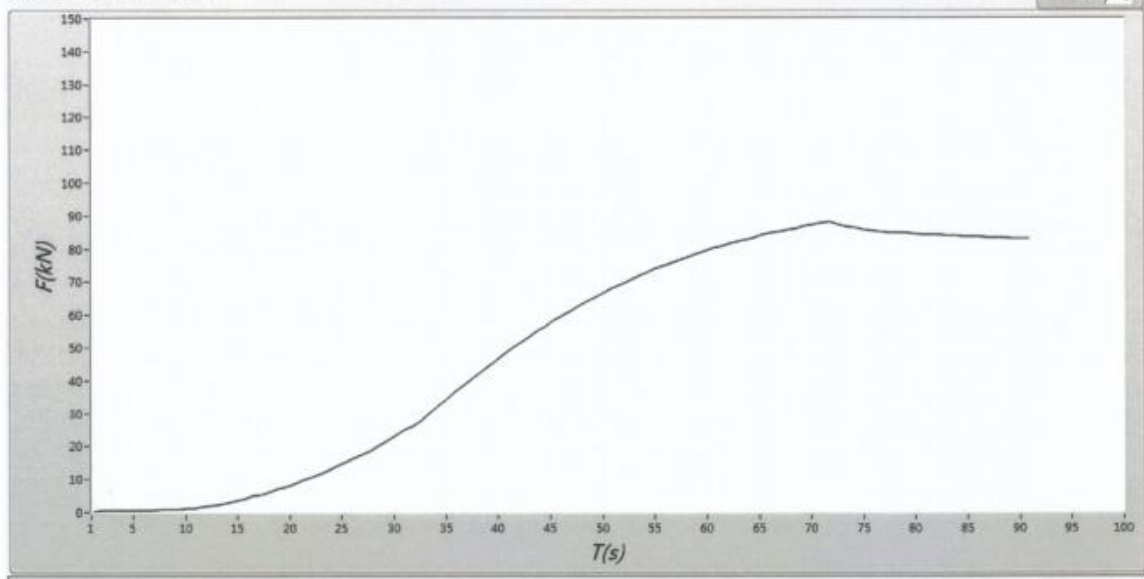
图 8 第二次压垮试验时—时间曲线图

驾驶室第二次压垮试验时载荷一时间曲线图见图 8

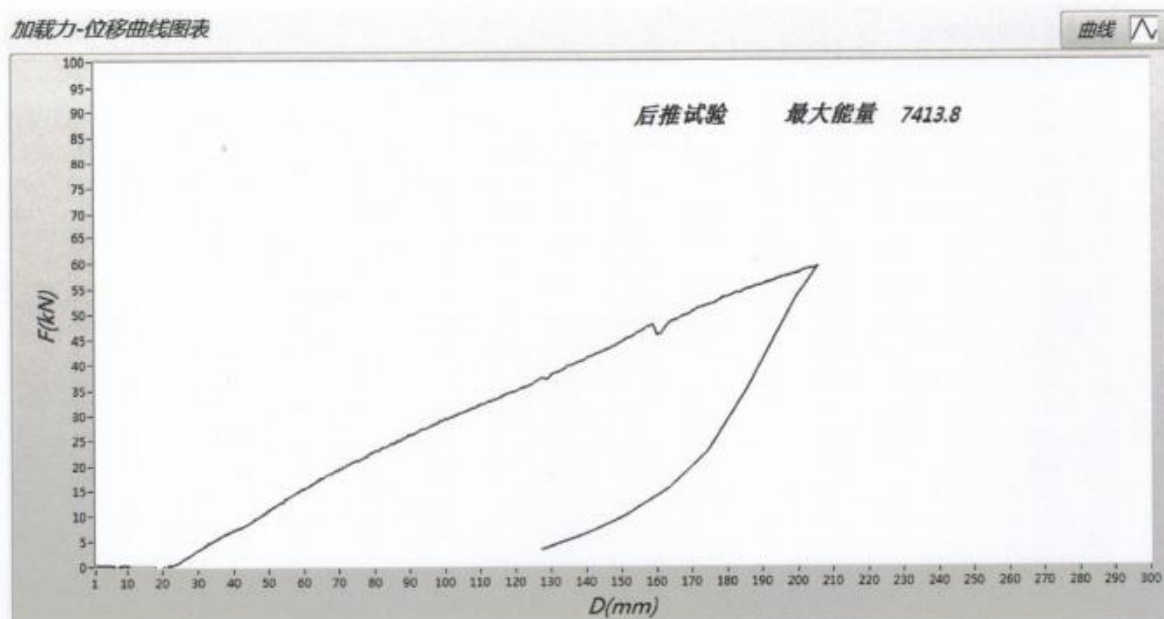
图 5 后加载试验时载荷—位移曲线图

驾驶室后加载试验时载荷—位移曲线图见图 5

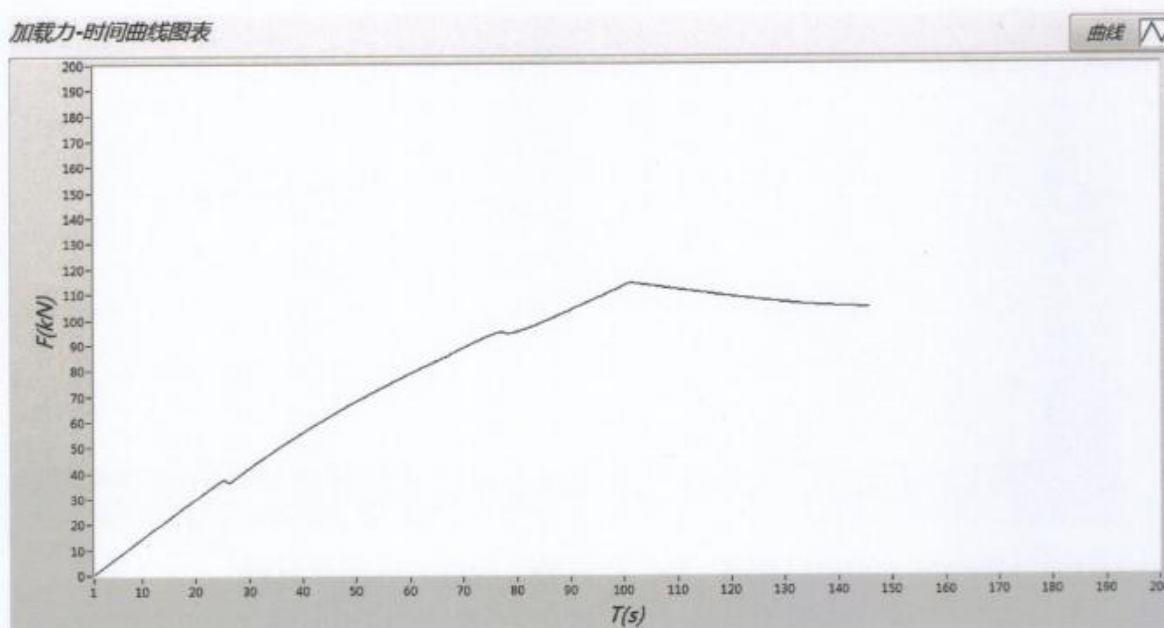
图 6 第一次压垮试验时载荷—时间曲线图

驾驶室第一次压垮试验时载荷—时间曲线图见图 6

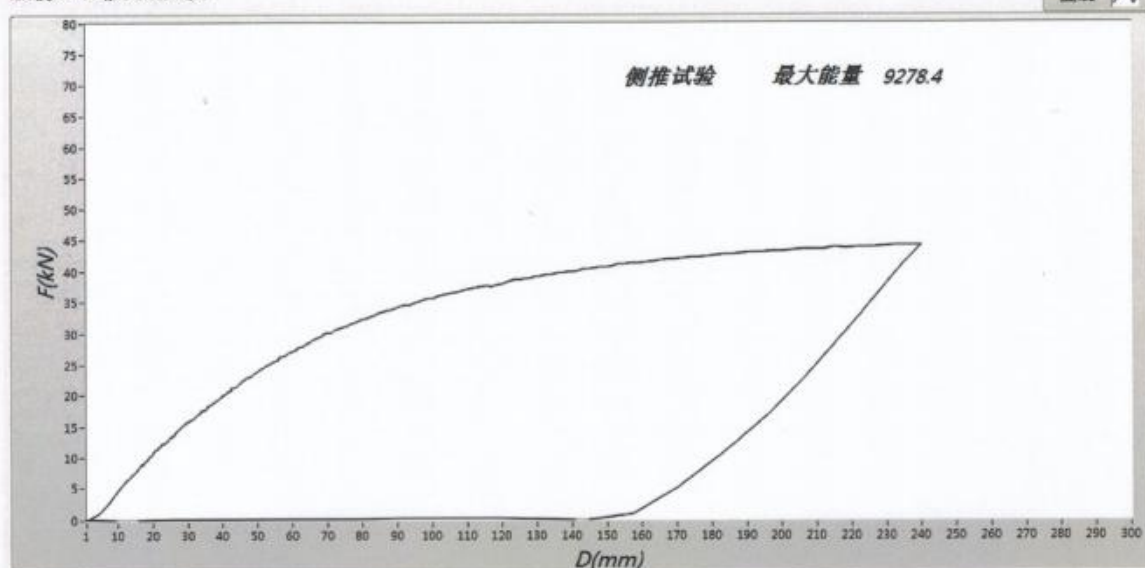
图 7 侧加载试验时载荷一位移曲线图

驾驶室侧加载试验时载荷—位移曲线图见图 7

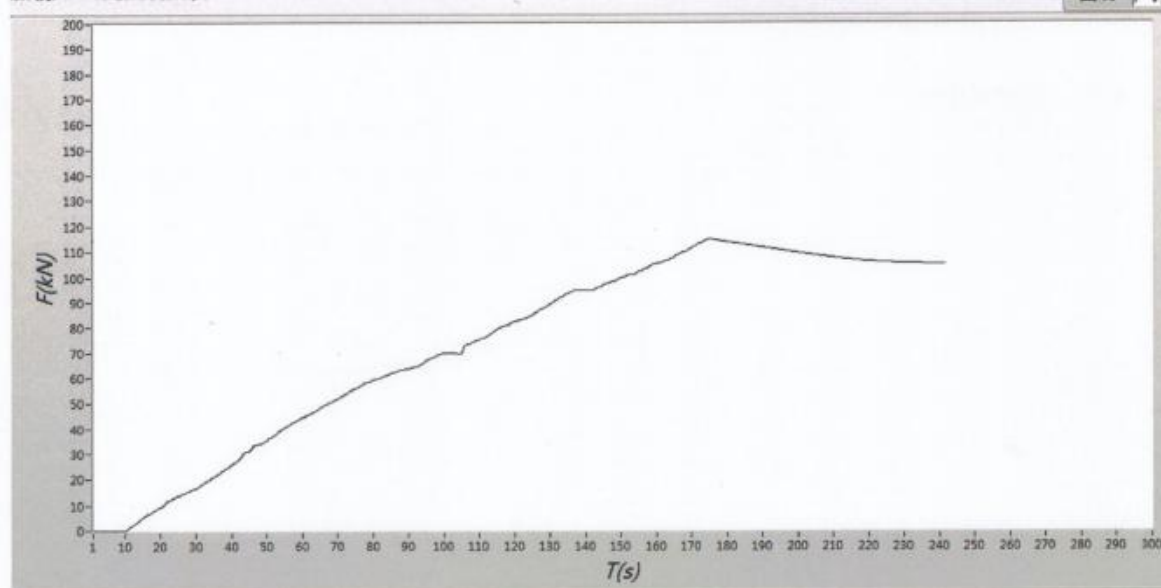
图 8 第二次压垮试验时一时间曲线图

驾驶室第二次压垮试验时载荷—时间曲线图见图 8
